# CALIDAD DEL HÁBITAT EN LOS RÍOS TOMBAMBA Y YANUNCAY EN ECUADOR

## HABITAT QUALITY OF THE TOMBAMBA AND YANUNCAY RIVERS IN ECUADOR

MARÍA CECILIA  
CARRASCO ESPINOZA

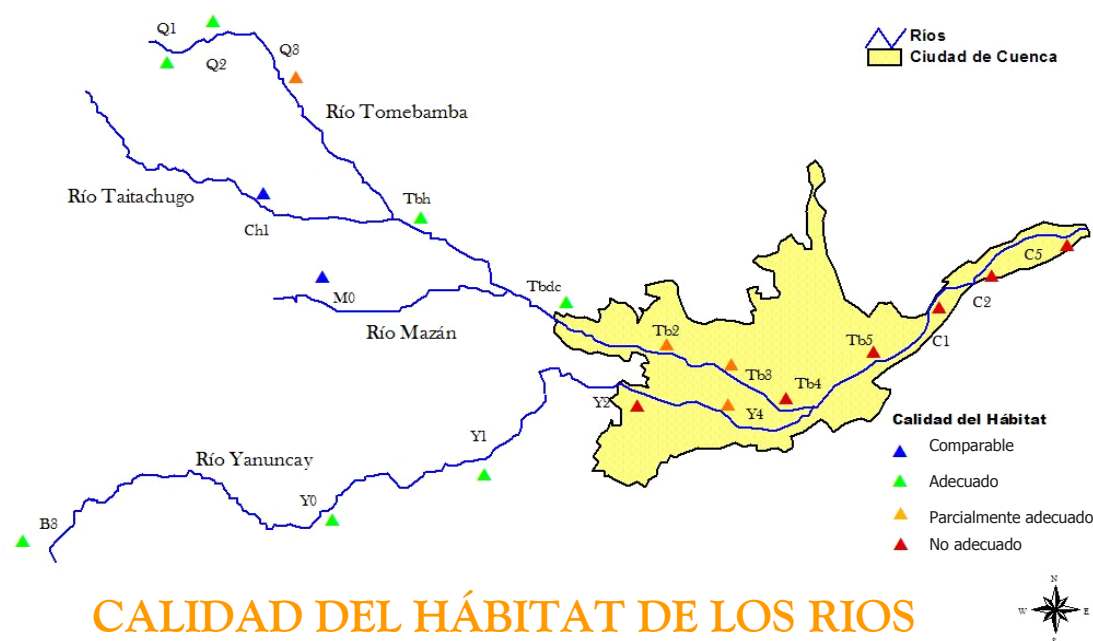
Figura 3. Mapa que muestra el resultado final de la evaluación de calidad del hábitat en los ríos Tomebamba y Yanuncay.

Siete estaciones estudiadas tienen un hábitat caracterizado como adecuado: Q1 (Después del Parque Nacional Cajas), Q2 (Después del Jardín de la Virgen), Tbh (Tomebamba AJ Llaviuco), Tbdc (Tomebamba después de la captación), B3 (Yanuncay en Soldados), Y0 (Yanuncay en Pucan) y Y1 (Yanuncay en Barabon). Estas estaciones presentan en general buenas condiciones en cuanto al estado del sustrato y a la morfología del cauce del río, no presentan grandes acumulaciones de sedimento; además, estos tramos de los ríos no han sido canalizados ni dragados y tienen una buena variedad de regímenes de velocidad y profundidad, con frecuencia de rápidos.

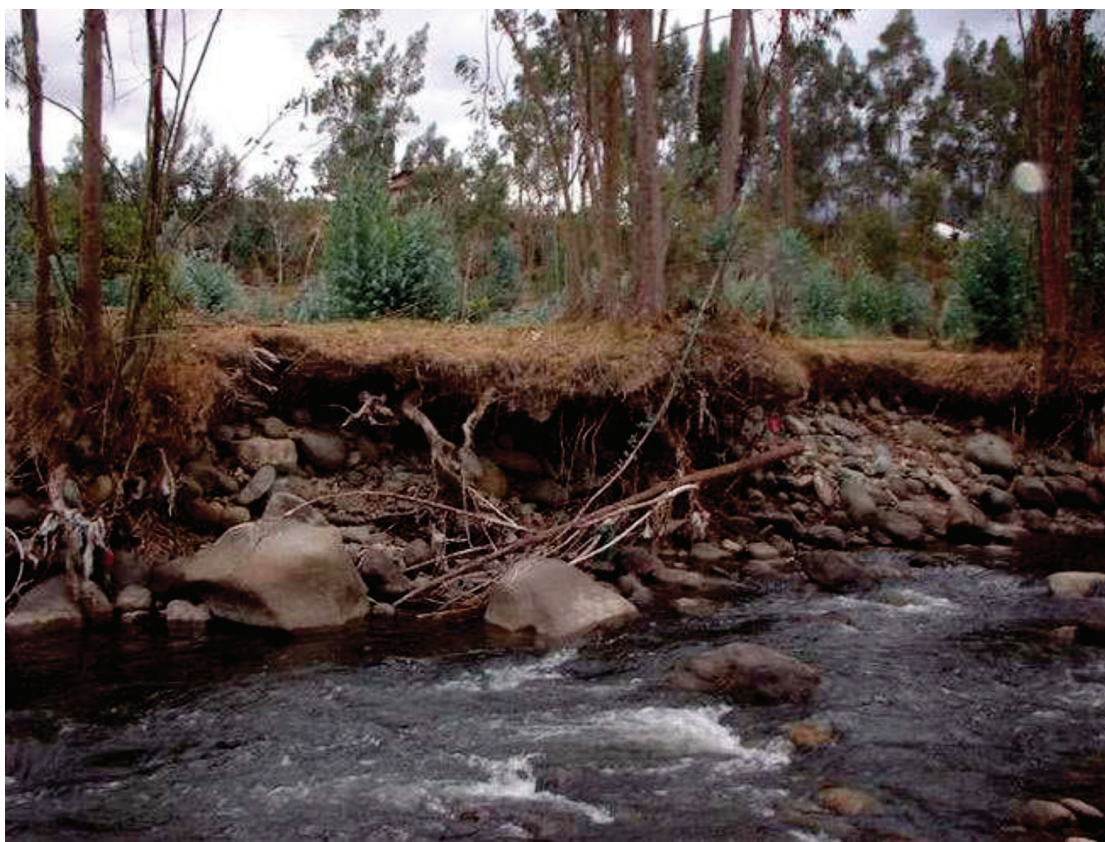
La alteración del hábitat en estos lugares se debe principalmente a uno o varios de los siguientes parámetros, estrechamente relacionados entre sí: Estabilidad de la ribera (presencia o ausencia de erosión), Protección de la vegetación (cobertura de vegetación en las orillas) y Ancho de la vegetación ribereña (Figura 3).

En las estaciones nombradas anteriormente, las riberas son inestables. La inestabilidad de la

ribera causa erosión, lo cual implica aporte constante de sedimentos al río, con las consecuentes alteraciones de las concentraciones de ciertos parámetros físico-químicos del agua y por tanto de las comunidades que pueden vivir en esas condiciones. Además, a largo plazo y conforme las orillas se van horadando, la forma misma del río puede alterarse. Las orillas pueden derrumbarse con mayor facilidad cuando no existe vegetación, el suelo está expuesto, existen raíces de los árboles expuestas y la pendiente es alta. Así mismo, menos del 50% de las riberas en estos tramos de los ríos se hallan cubiertas de vegetación nativa. La vegetación protege a las riberas de la erosión, aporta alimento y refugio a muchos organismos acuáticos; la sombra que la vegetación provee al río impide la entrada directa de los rayos solares al agua, limitando el crecimiento explosivo de algas y productores primarios en general. Las orillas con una buena cobertura de vegetación nativa son ideales para el sostenimiento de las poblaciones de peces y macroinvertebrados en cada región.

El ancho de la franja de vegetación en las estaciones mencionadas es muy pequeño (menor a seis metros). Una buena franja de vegetación puede constituir una barrera para los contami-

Figura 4. Riberas erosionadas en el río Tomebamba

Es muy importante mencionar que en las diecinueve estaciones estudiadas, se encontró erosión de riberas en mayor o menor grado, debido a la escasa cobertura vegetal, especialmente de árboles o arbustos nativos. Asimismo, el ancho de la zona ribereña es muy pequeño, no llegando ni a un metro en algunos casos.

Al evidenciar estas importantes funciones del bosque de ribera queda claro que su rehabilitación no solo solucionaría la inestabilidad de las riberas y su riesgo de erosión al estar desprotegidas, sino también disminuiría la acumulación de sedimentos y la cantidad de partículas que rodean al sustrato. Del mismo modo, puede mitigar el efecto de la contaminación difusa en la parte urbana y rural de las cuencas e inclusive disminuir el riesgo de inundaciones.

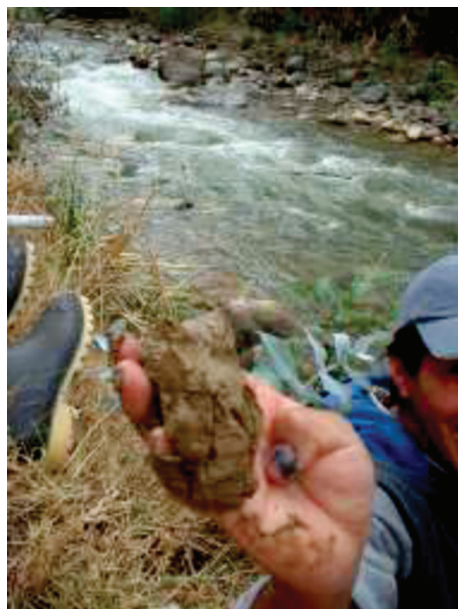
cuatro estaciones presentan otros problemas adicionales, referentes sobre todo a dos parámetros: las partículas que rodean al sustrato y acumulación de sedimento (Figura 4).

Hasta un 50% del sustrato del lecho del río estaba cubierto por sedimento muy fino en las estaciones mencionadas. Esta acumulación de limo, arena y barro en las rocas del río implica una acumulación excesiva de partículas en las rocas del río, disminuyendo las superficies disponibles para refugio, desove, o incubación de los huevos de peces y macroinvertebrados. Los sedimentos son el resultado del movimiento de los sedimentos a gran escala en la cuenca hidrográfica.

Adicionalmente se registró hasta un 50% de reducción del lecho del río debido a depósitos de sedimento. La acumulación de los sedimentos se da por un arrastre a gran escala de los mismos, puede causar la formación de islas y bancos. A veces la deposición es más evidente en zonas donde el flujo disminuye como las curvas del río.

Altos niveles de sedimentos son un síntoma de un ambiente inestable e indeseable para muchos tipos de organismos.

Figura 5. Rocas rodeadas de sedimento muy fino.
